# EEN RESTAURATIE ALS EEN SPEURTOCHT

In Arnhem staat langs de doorgaande weg naar Utrecht een fraai voorbeeld van “Um 1800”, de beweging die tegenover het streven naar eenvoud in architectuur in begin 20e eeuw juist het historiserende omarmde. De eigenaar heeft het pand afgestoft en weer in originele staat teruggebracht. Een speurtocht die voerde langs overschilderingen, reparaties, verval, reinigingsmogelijkheden, vakmanschap en passie.

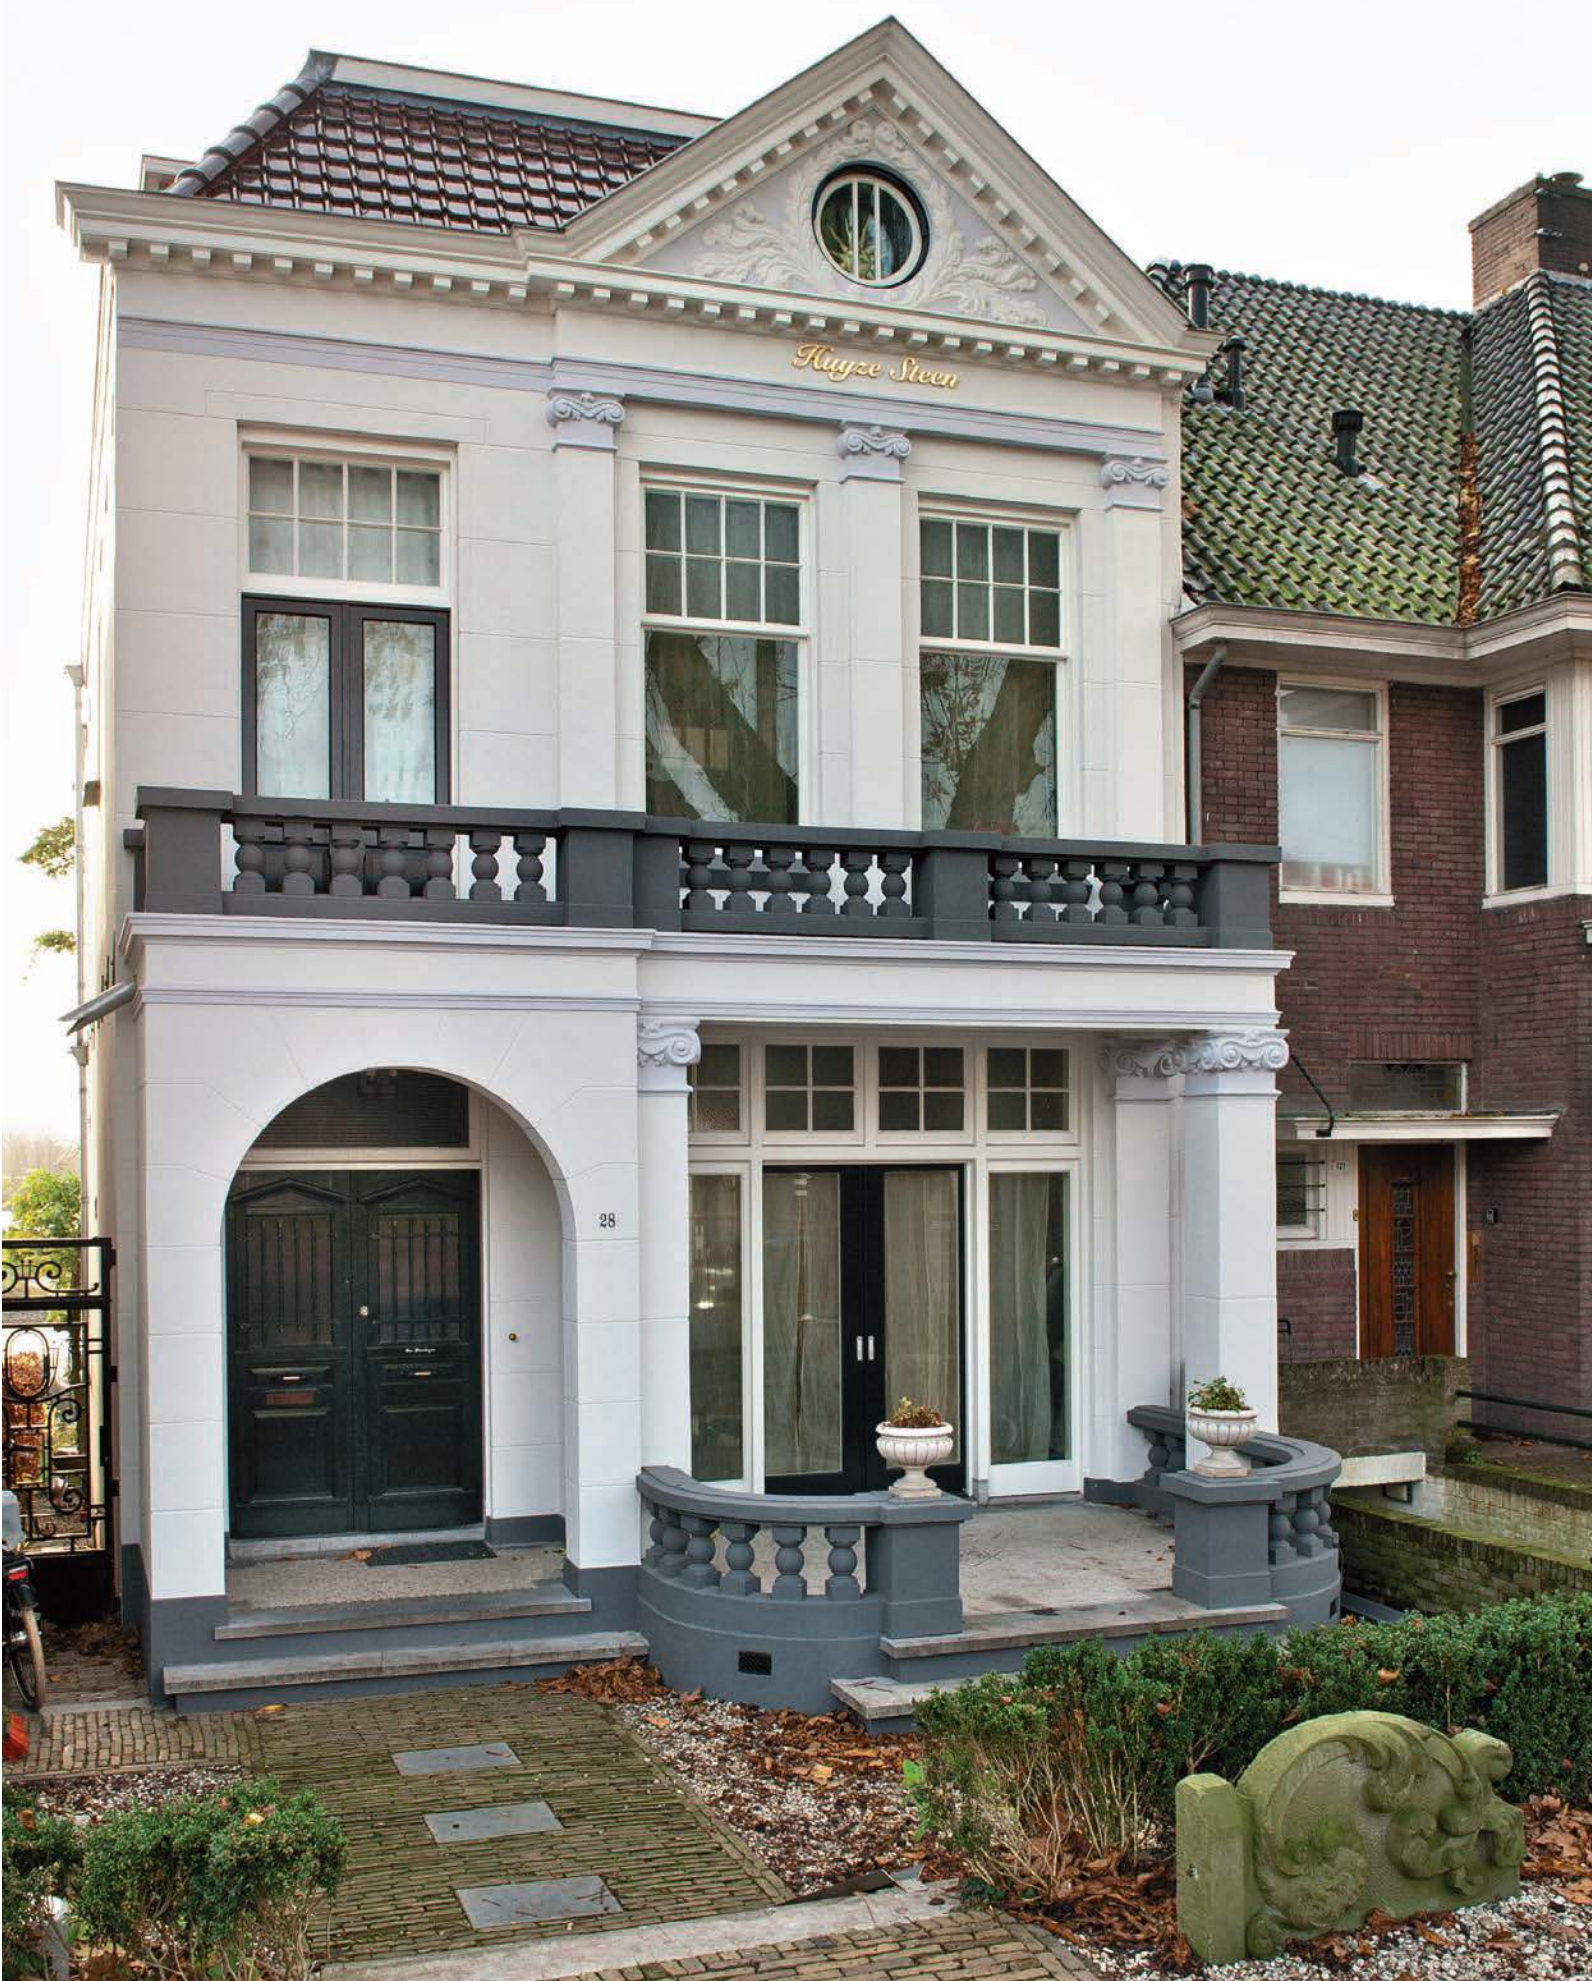
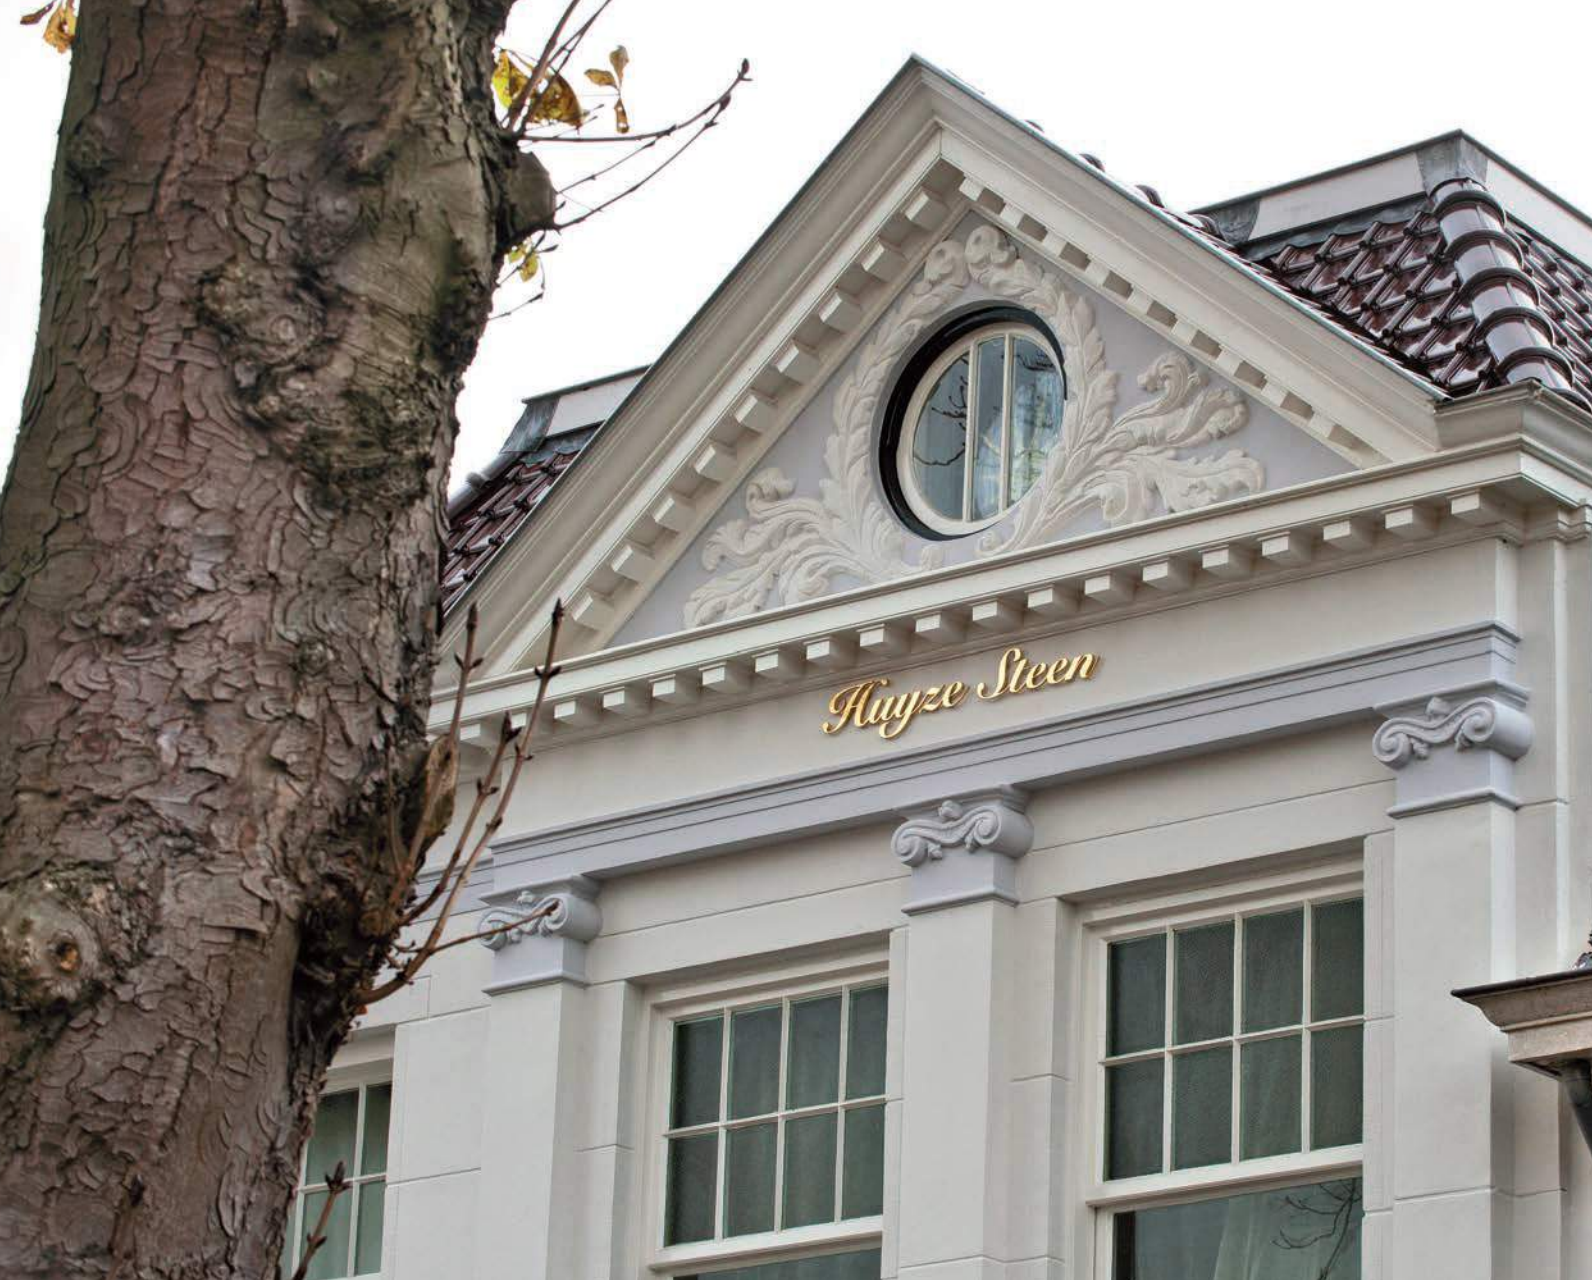
Het herstel van deze gestukadoorde gevel was geen sinecure maar het eindresultaat is fantastisch. (foto: Henk van der Veen)

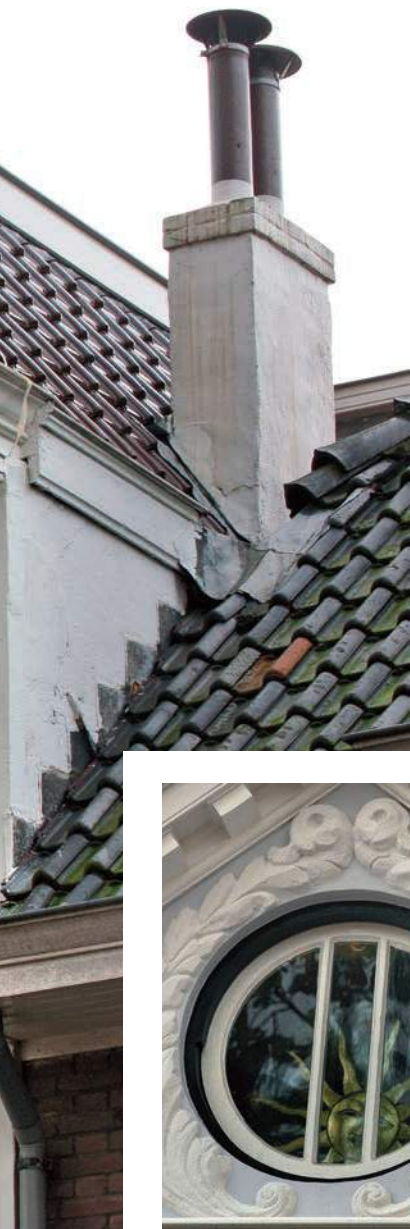
Lijnrecht tegenover de hang naar eenvoud is er begin 20e eeuw ook de tegenbeweging "Um 1800" die juist ornamenten en de klassieke architectuurelementen omarmt. (foto: Henk van der Veen)

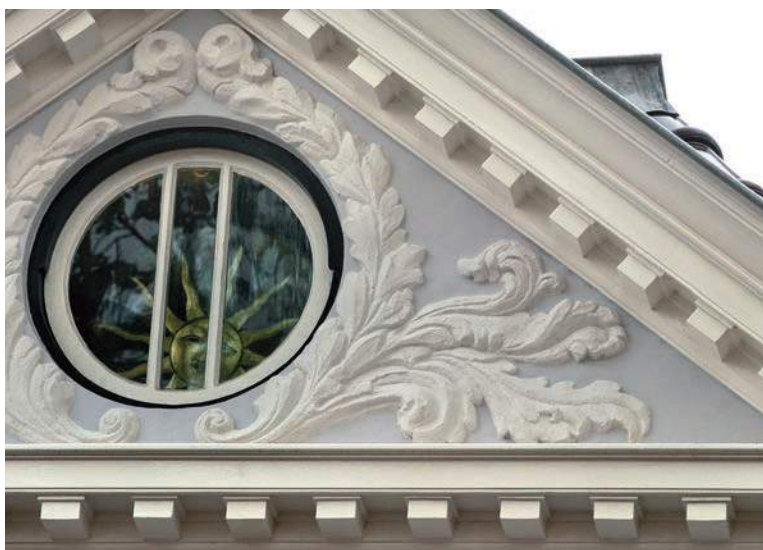
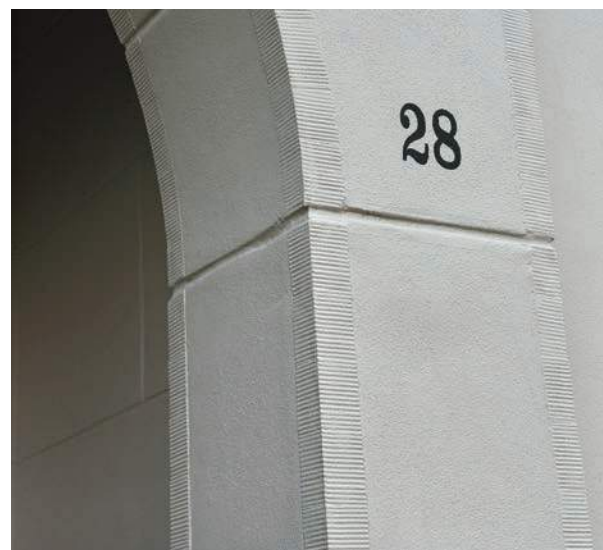
Het kamwerk leverde hoofdbrekens op maar aanpassingen van de mal en de switch naar ander materiaal deden wonderen. (foto: Henk van der Veen)

Het frijnwerk bezorgt Bjorn Fleuren de nodige hoofdbrekens. Zowel de kam om de mortel er als frijnslag uit te kunnen laten zien alsmede de mortel zelf geven niet het gewenste resultaat. Pas na drie dagen worstelen met gereedschap en materiaal met steeds weer opbrengen-kammen-uittharden-afsteken, dient de oplossing zich aan. Een iets anders getande mal en het gebruik van restauratiemortel Artopierre TF met wat toevoeging van fixopierre van ParexLanko maakt het kammen tot een feest. De verloren dagen worden zo grotendeels ingelopen.

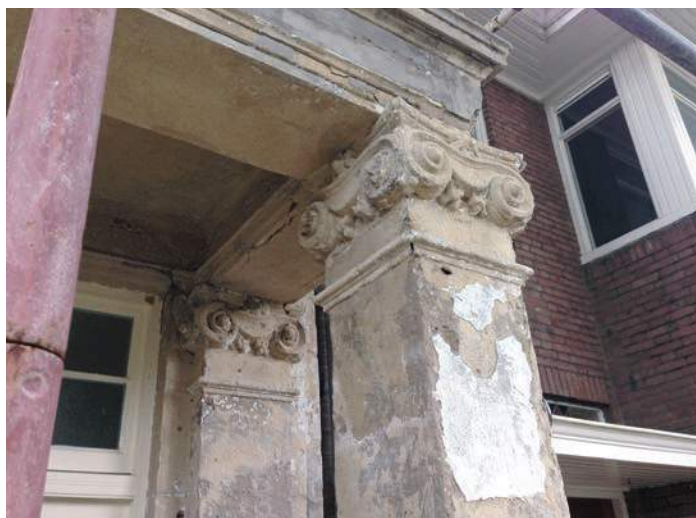
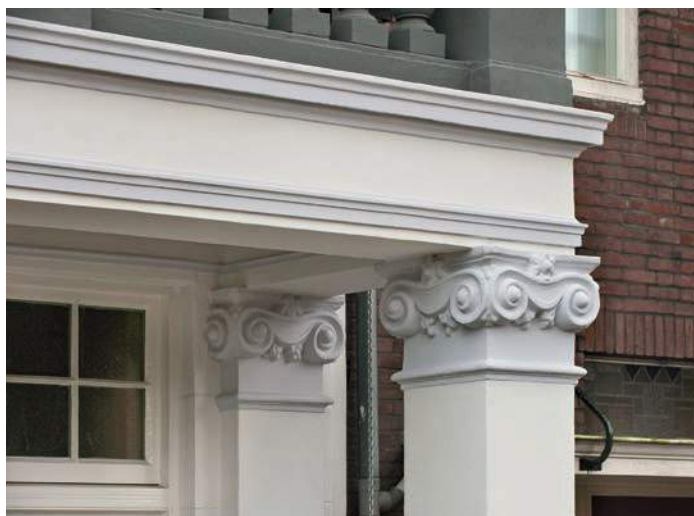
in de ondergronden worden aangepakt. De brute methode van schoonmaken had namelijk een aantal bouwkundige problemen aan het licht gebracht: onvermoede scheuren, doorgeroeste wapeningsstaven, optrekkend vocht en eerdere restauraties met gips en andere producten. Ook wordt zichtbaar dat vóór het aanbrengen van al het pleisterwerk de baksteengevel voorzien was van een bescheiden knipvoeg. De huidige gevelversiering is dus van jonger datum dan het woonhuis. Nuttige informatie voor de restauratie.

Na het schoonmaken: Duidelijk is dat de lichtgeel gekleurde pleisterlaag moet worden hersteld. Ook de scheuren en het roestend ijzer vragen aandacht. Oude reparaties moeten worden verwijderd om weer een goede ondergrond voor het restauratiewerk te krijgen. Het eindresultaat moet straks immers weer en wind kunnen doorstaan.

De doorgeroeste wapeningsstaven worden vervangen en de lateiconstructies hersteld. Bij het verder vrij leggen van de gevels wordt het

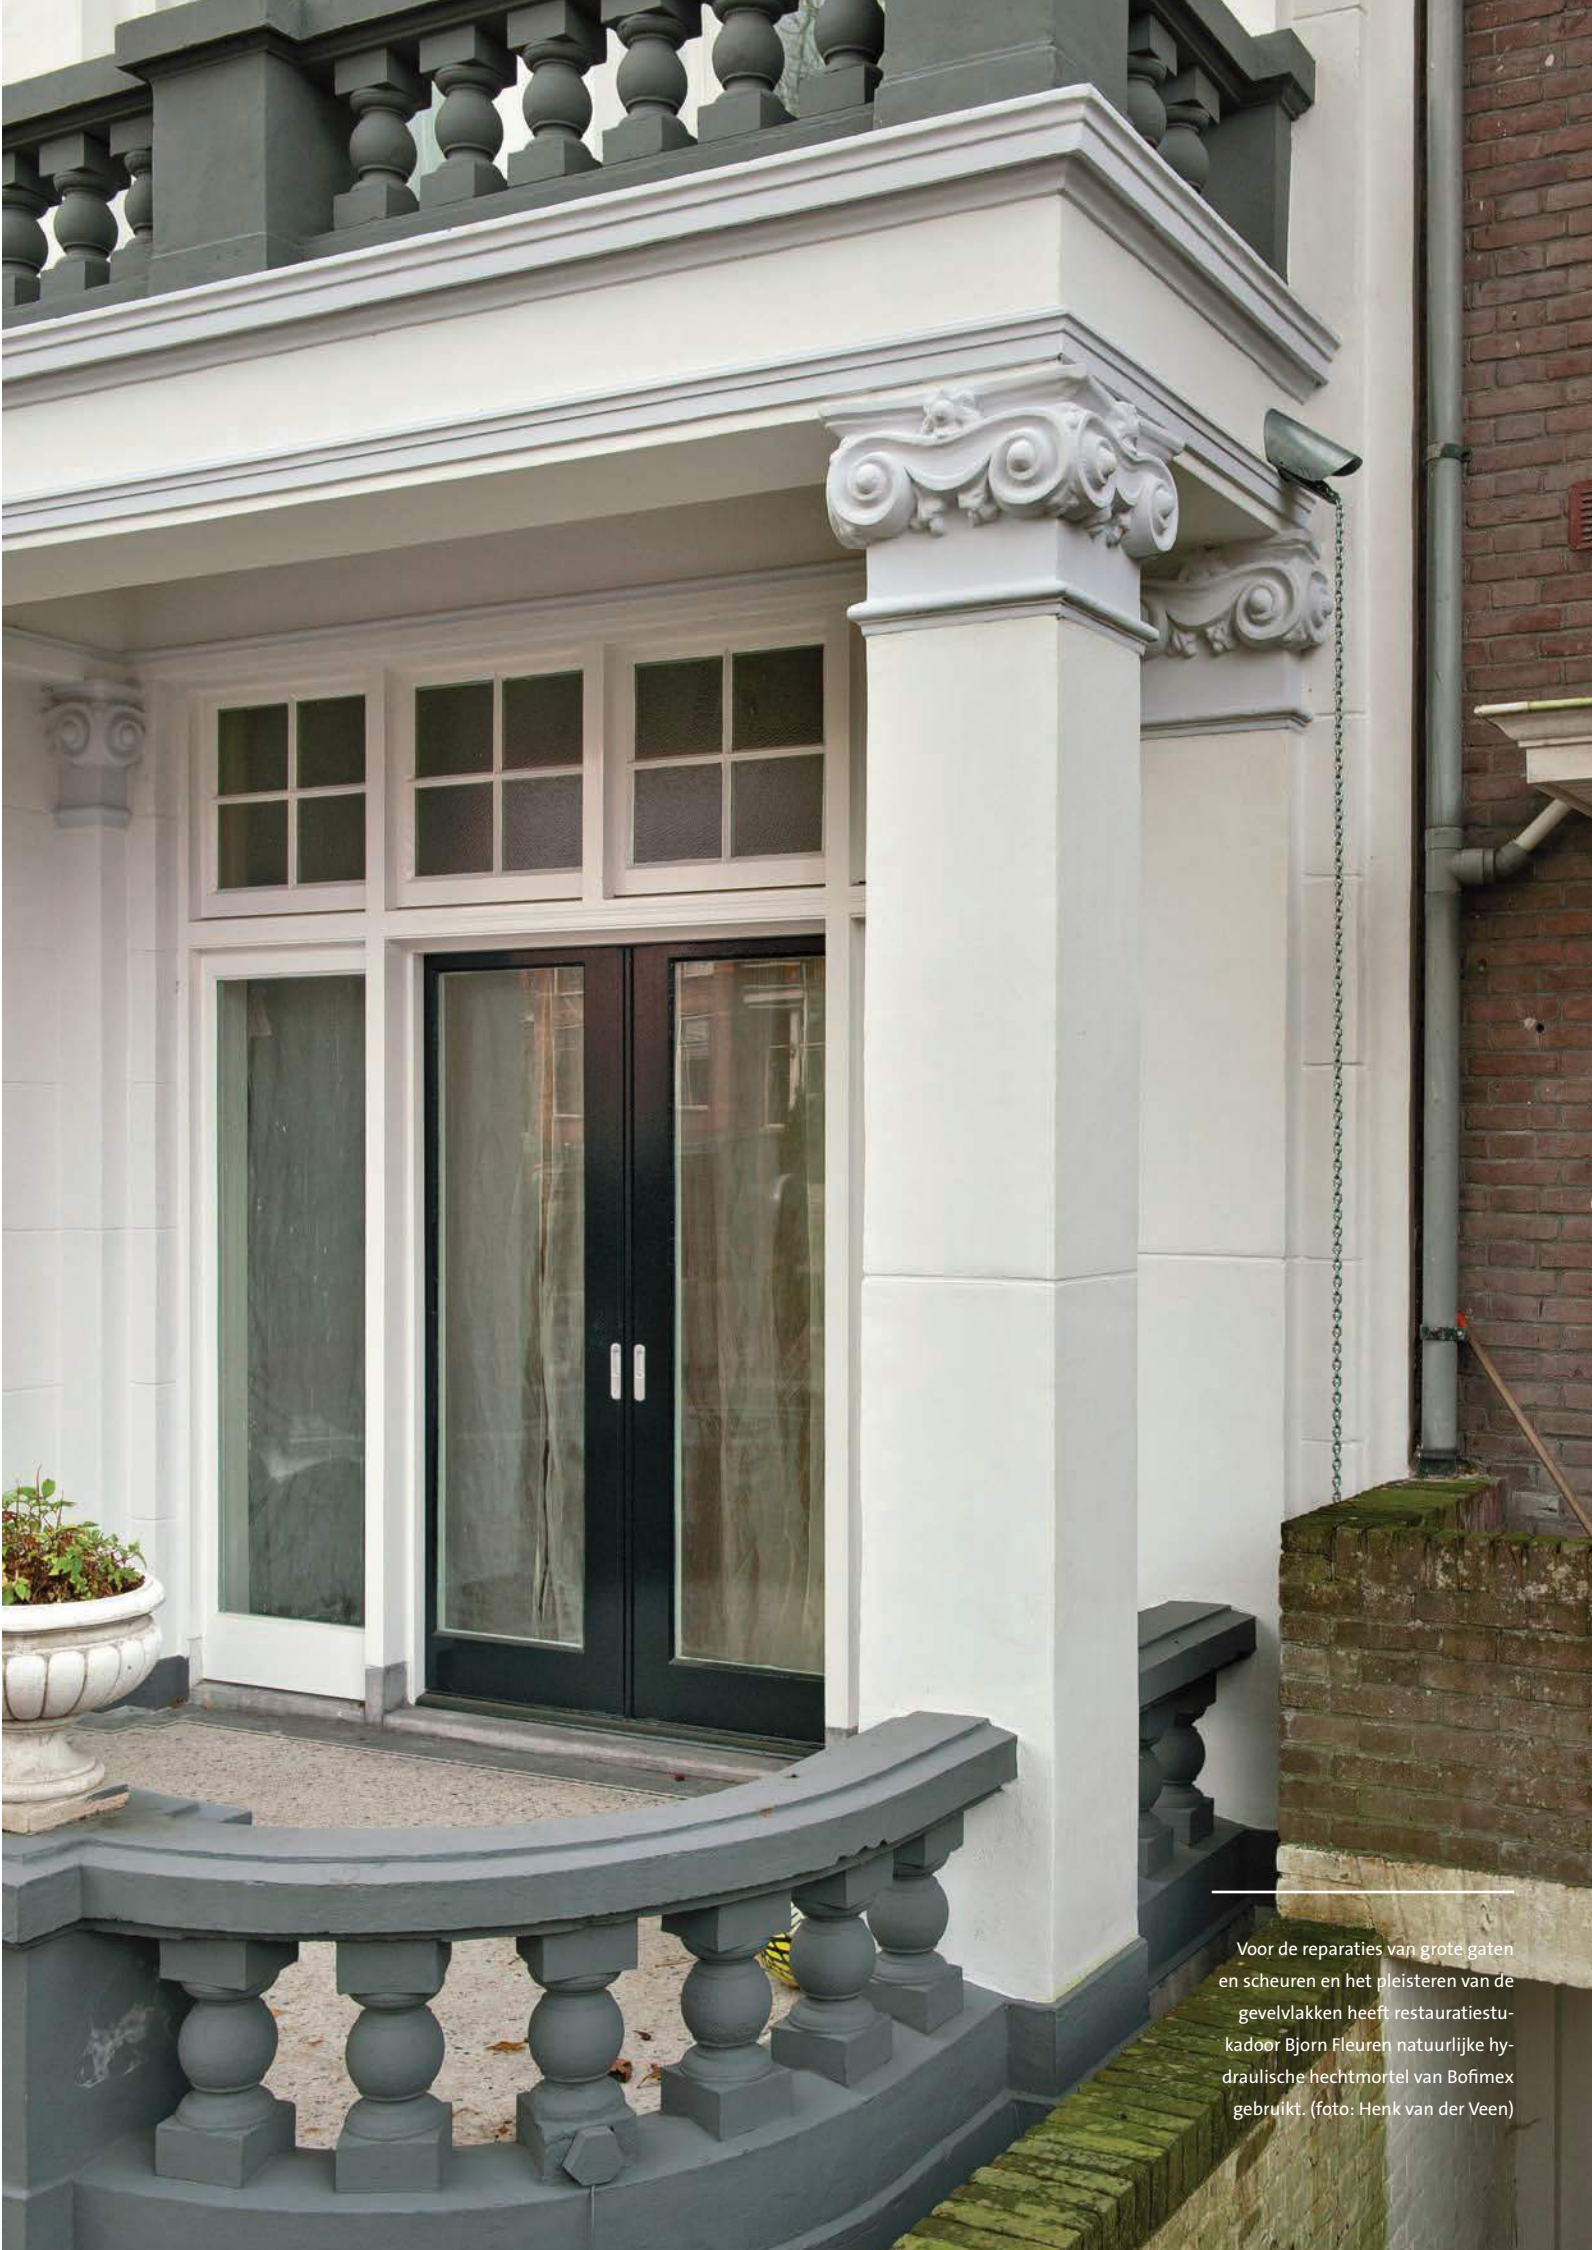
Voor de reparaties van grote gaten en scheuren en het pleisteren van de gevelvlakken heeft restauratiestukadoor Bjorn Fleuren natuurlijke hydraulische hechtmortel van Bofimex gebruikt. (foto: Henk van der Veen)

Voor het herstellen van het gevelstucwerk wordt in grote lijnen het advies van Strikolith/Bofimex gevolgd. Bij materiaalproblemen kan dit eenvoudig bij één leverancier worden neergelegd. De grovere gaten en scheuren worden, nadat ze zorgvuldig zijn schoongemaakt, gevuld met een natuurlijke hydraulische 15P2 hechtmortel van Bofimex. Vervolgens zijn alle gevelvlakken bepleisterd met een natuurlijke hydraulische 15P1 hechtmortel van Bofimex. Ook is in de deze laag de schifting teruggebracht.

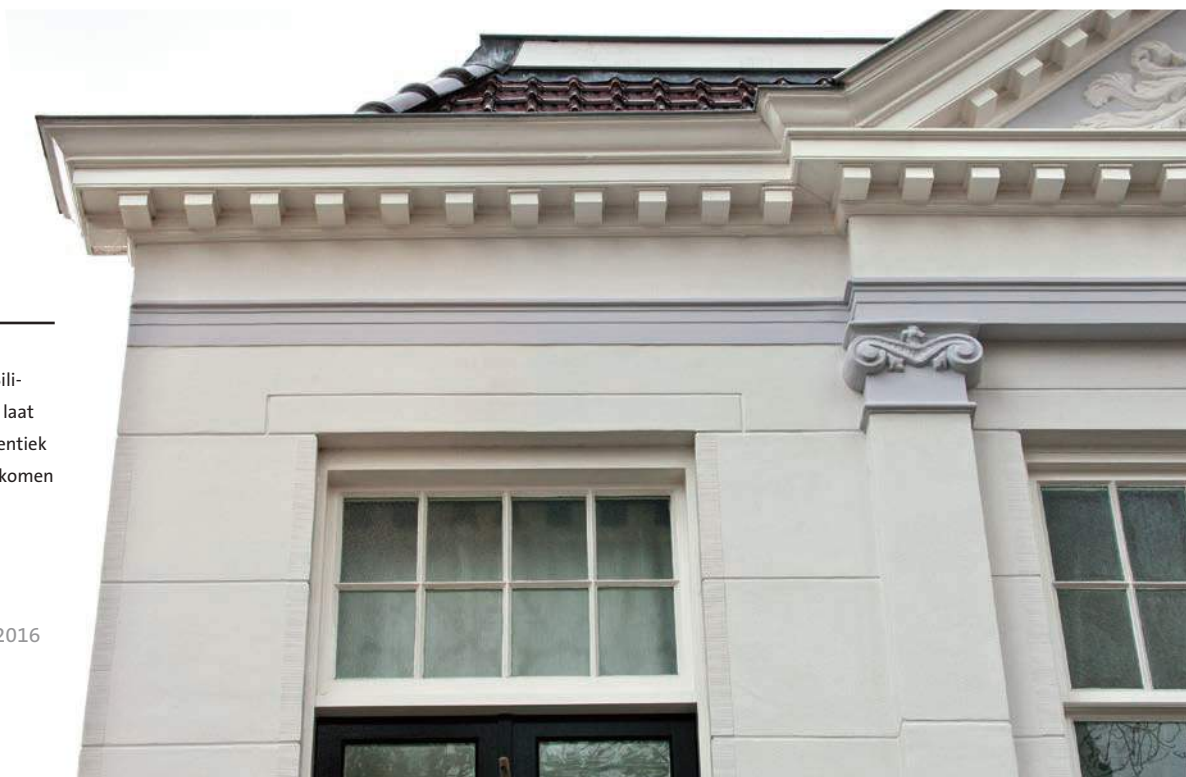
Gesausd met Bofimex Corisilk Sili-  
caatverf. De kleurencombinatie laat  
met enkele accenten de ornamentiek  
in de gevel mooi tot haar recht komen  
(foto: Henk van der Veen)

Na voldoende droging is de gevel door de stuka-  
door gesausd met Bofimex Corisilk Silicaatverf.  
Hij heeft ook de kleurencombinatie bij elkaar  
gezocht die met enkele accenten de ornamentiek  
in de gevel tot haar recht laten komen.
