# RIJKSMONUMENT 'DE WERELD' FOUTIEVE RESTAURATIE NET OP TIJD HERSTELD

Marmeren plinten lieten los en er verschenen blaasjes op de prachtige stucmedaillons. Oorzaak: een ondeskundige restauratie van een jaar of dertig geleden. Maar het gaat nu de goede kant op.

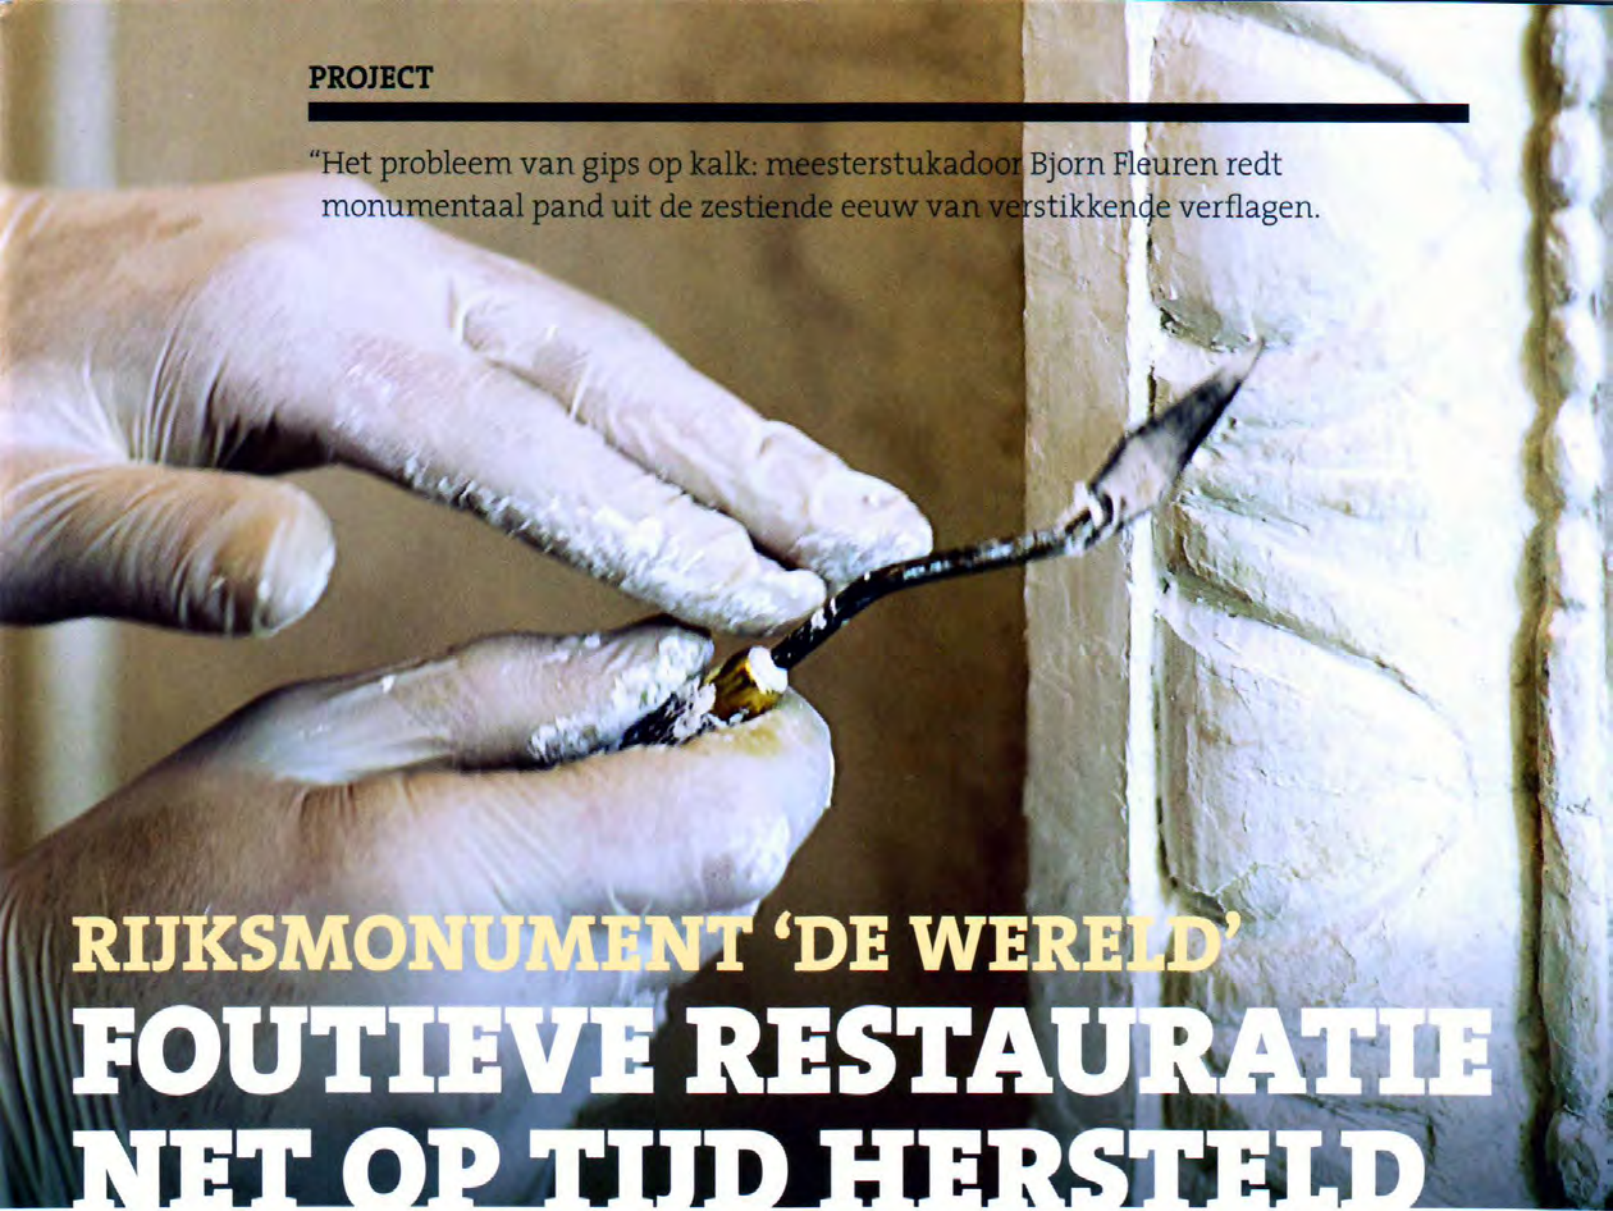
"Het probleem van gips op kalk: meesterstukadoor Bjorn Fleuren redt monumentaal pand uit de zestiende eeuw van verstikkende verflagen.

Vocht, zoveel was wel meteen duidelijk. Daar lag het grote probleem van de steeds grotere schade aan de vloeren, wanden en plafonds van Rijksmonument 'De Wereld'. Tot grote opluchting van de sociëteiten Amicitia en de Zwarte Arend bleek er constructief niets aan de hand met hun statige onderkomen aan de Peperstraat in Den Bosch. Maar wat teisterde hun statige zestiende-eeuwse onderkomen dan wel? Meesterstukadoor Bjorn Fleuren vermoedde al snel heel, heel slecht restauratiewerk in de jaren tachtig.

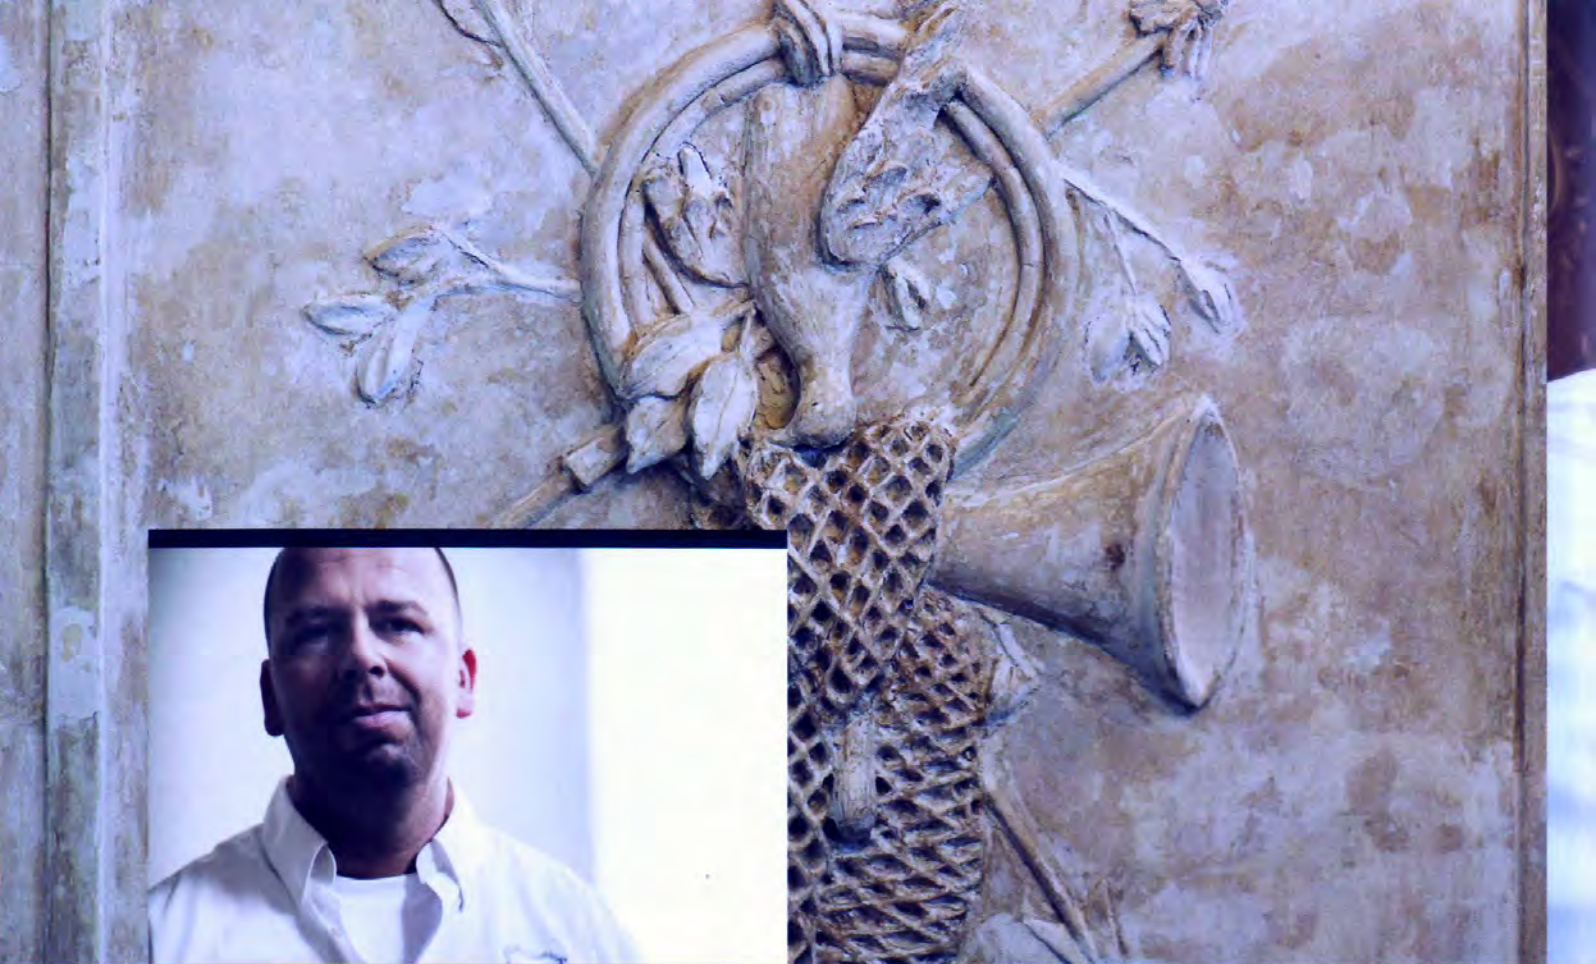
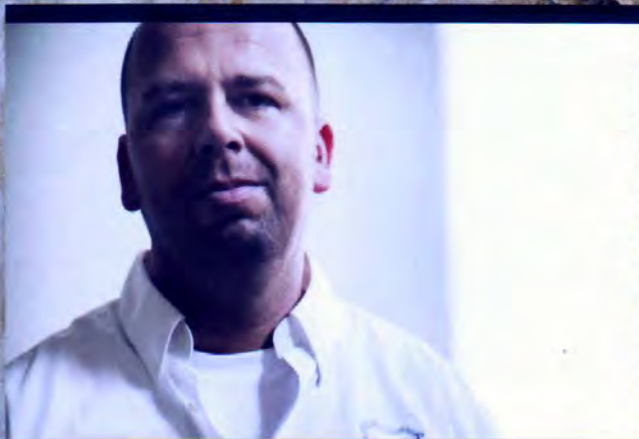
makkelijk klusje omdat ze door de hoge vochtigheid al waren onthecht van de ondergrond. “Ik schat dat rond de jaren tachtig in de onderste gedeeltes van de wanden is geïnjecteerd. Daaromheen is gerepareerd met een gipssoort. Deze gipssoort is ook gebruikt om sommige stukken marmeren plint terug te plaatsen. Maar zulke oude en risicovolle ondergronden hadden nooit met een gips afgewerkt mogen worden. Marmeren plinten horen met een cementgebonden hechtmortel te worden verlijmd. En of dit allemaal nog niet erg genoeg was, bleek er op sommige plekken tussen de marmeren plint en vloer ook nog een siliconen kitnaad aangebracht”, zegt Fleuren met het nodige onbegrip.

Vervolgens begon Fleuren met een uitgebreide analyse van de originele ondergrond. Samen met de leverancier Kars Geerken van Bofimex werden monsters genomen en getest op vocht en vervuiling. Fleuren: “De hevigheid van de problemen kan met de seizoenen verschillen. Je weet nooit of je het optimale testmoment hebt.” Deze uitslag gaf een groot zout en vochtgehalte aan. De leverancier adviseerde om de restauratie uit te voeren met Unilit 15 P1 hechtmortel, maar vooral om allereerst de ondergronden enige tijd onbehandeld te laten ademen. “Deze natuurlijke wijze kan helaas vandaag de dag niet overal worden uitgevoerd vanwege tijdsdruk van aannemer en opdrachtgever om op te leveren. Maar ik houd dit soort gouden basisregels graag hoog in het vaandel. En de sociëteiten hadden gelukkig ook voldoende geduld om de tijd de beste behandeling te laten uitwijzen”, aldus Fleuren.

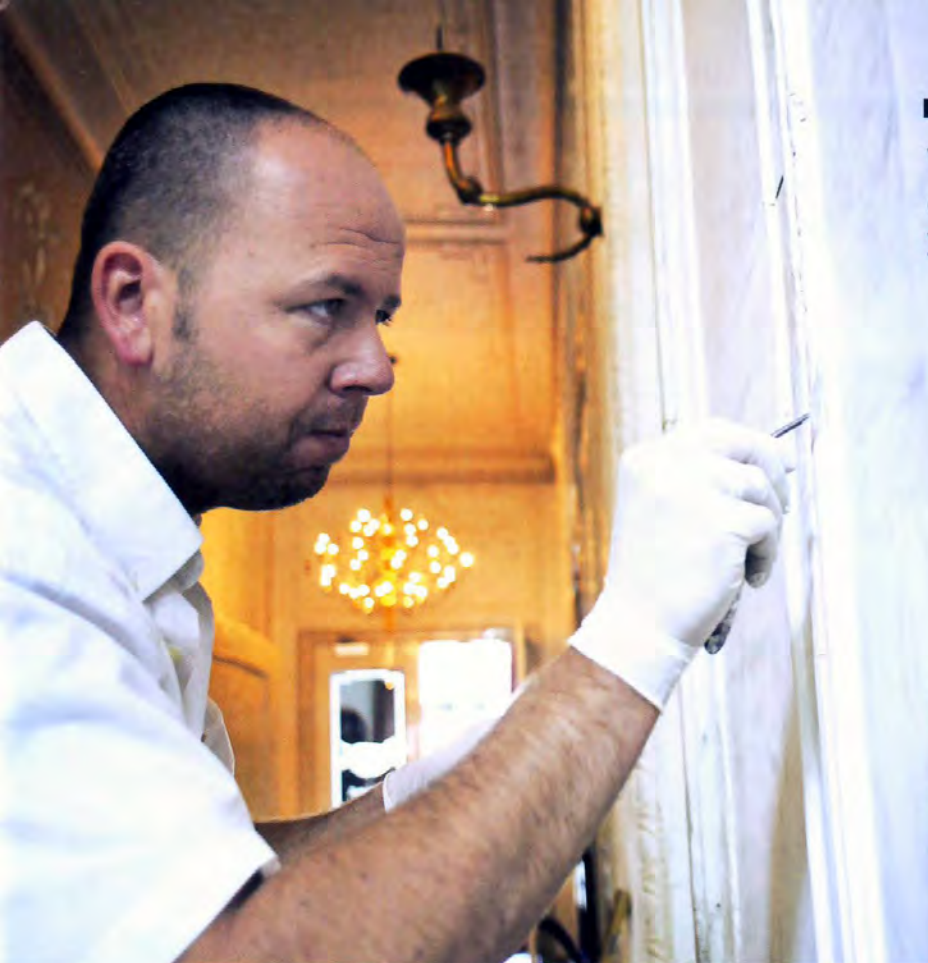
**We zijn heel blij dat we de volledige eierlijst rondom de spiegel hebben kunnen redden.**

Het was inmiddels tijd om een mogelijke juiste mortelsamenstelling uitvoerig op een stukje ondergrond te testen. "Er gaat niets boven ter plaatse kunnen testen met het materiaal", vindt Fleuren. "Als je in dit werk wilt presteren, dan moet je duidelijke eisen stellen. We zijn hier bezig met een zeer compleet restauratieplan dat van a tot z moet kloppen. Monumenten zijn niet de plekken om haastig te werken." Bjorn volgde de hechting en de overbruggende werking van de proefmortel daarom twee maanden nauwlettend. Precies zes maanden nadat Fleuren de blootgelegde ondergrond had laten ademen en rusten blijkt ook de ondergrond weer uitermate geschikt om over te smeren. Alle voorbereidende stappen zijn naar volle tevredenheid afgerond zodat Fleuren vol vertrouwen aan het herstel begint. Het lijstwerk dat plaatselijk verloren was gegaan wordt ook gerestaureerd. "We zijn heel blij dat we de volledige eierlijst rondom de spiegel hebben kunnen redden", voegt Fleuren toe. "Deze was net als het pleisterwerk week geworden van het langdurig opgesloten vocht. Nu dit pleisterwerk inmiddels tot rust is gekomen en weer harder geworden, kan het herstel hiervan ook worden gestart." Naar verwachting is het werk binnenkort afgerond. Daarna vinden tot een jaar of twee nog diverse controles plaats. Fleuren: "Het is dan een kleine moeite om hierover aantekeningen te maken in het desbetreffende dossier. Zo houd je jezelf op scherp in wat je doet. Bovendien bouw je een schat aan ervaring op die je meeneemt in volgende projecten om je vakmanschap naar een hoger niveau te tillen."
